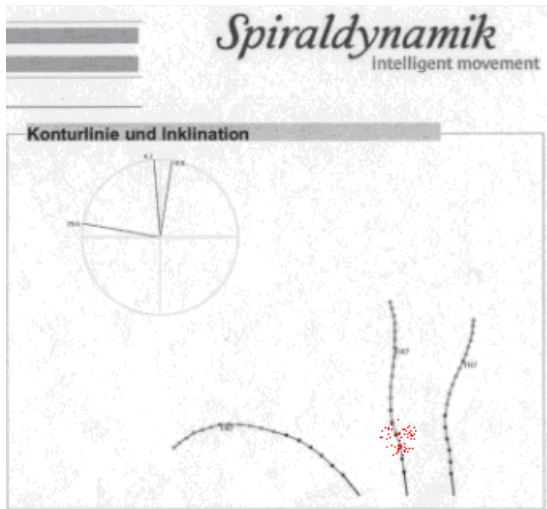
Abb 1a-b links: Darstellung der Wirbelsäule vor der Operation: Auffallend ist der Knick im Stehen zwischen Lenden- und Brustwirbelsäule, die Stato-Dynamik ist schwer gestört [M.W. 3. April 2012]; rechts: Darstellung der Wirbelsäule nach dem Einsatz der künstlichen viskoelastischen Bandscheibe: Die Wirbelsäule zeigt in Statik wie Dynamik einen harmonischen Verlauf [M.W. 26.11.2012]

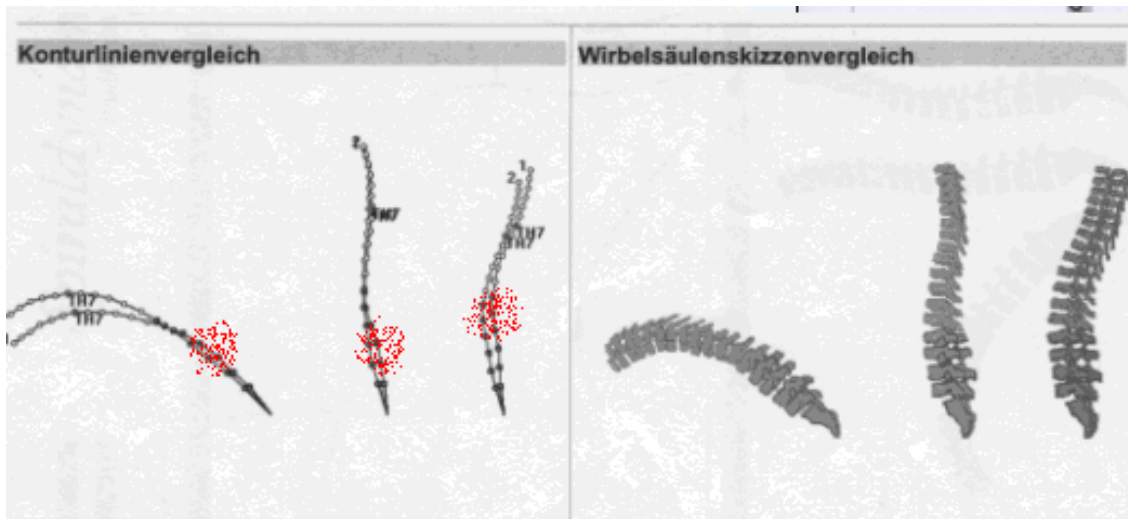
Abb a: Vor- und nach der Operation im visuellen Direktvergleich [M.W. 3. April 2012 & 26.11.2012]
